Penurunan Gangguan Penyulang BR-10 Dengan Inspeksi Camera Stick Pada PLN UP3 Lhokseumawe

Fajar Syahbakti Lukman¹, Hendri Cahyadi², Husni Mubarak³, Arnawan Hasibuan⁴

^{1,2}PT PLN UP3 Lhokseumawe

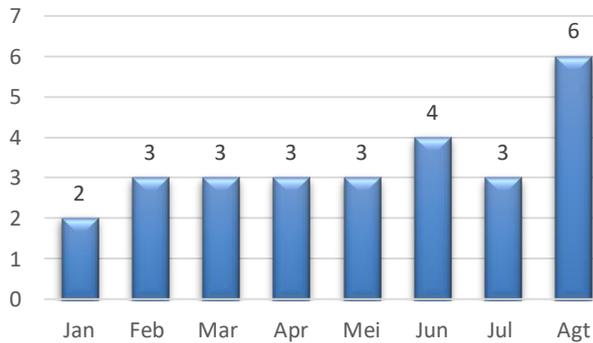
Gambar 1. Gangguan Penyulang BR-10

Salah satu penyulang paling banyak terjadi gangguan adalah BR-10 seperti yang ditunjukkan pada Gambar 1.1. Panjang penyulang 110,63 kms melayani daerah kerja ULP Bireuen dengan beban puncak mencapai 1.148 MW. Konfigurasi jaringan penyulang ini bertipe radial, melintasi perkebunan

sawit dan hutan serta pembagi per section di jaringan hanya LBS manual, akan menyebabkan gangguan menyeluruh ketika terjadi gangguan pada satu section penyulang [4]. Apabila gangguan penyulang kerap terjadi maka citra pelayanan PLN di masyarakat tentu akan turun.

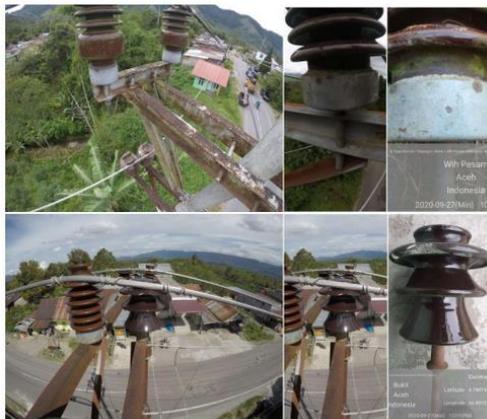
Gambar 10. Hasil Temuan Penyulang BR-10

Dari data historis penyulang BR-10 selalu masuk kategori penyulang sakit disepanjang tahun 2020, penyebab terjadinya gangguan pada BR-10 diantaranya terjadi karena, hewan, pohon, material, dan gangguan yang belum ditemukan. Penyebab gangguan yang paling mendominasi pada penyulang BR-10 disebabkan oleh material dan gangguan yang belum ditemukan, gangguan yang belum di temukan pada BR-10 mencapai 48% dari total gangguan BR-10 selama 2020. Pada Gambar 10 merupakan gambar dari isolator yang mengalami kerusakan, lumut terlalu banyak di isolator yang mengalami gagal tahanan isolasi.

Dari data di atas dapat dilihat, bahwa inspeksi menggunakan camera stick di penyulang BR-10 mendapatkan temuan yang cukup banyak, seperti isolator flash, isolator retak, bushing trafo retak dan sebagainya. Temuan ini tidak dapat terlihat jika petugas melakukan inspeksi tanpa camera stick. Selanjutnya data diatas dievaluasi untuk dijadikan Target Operasi (TO) pemeliharaan di Penyulang BR-10.

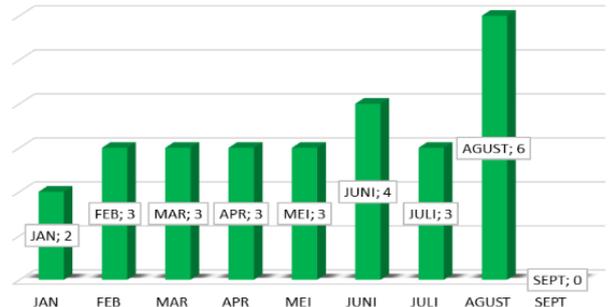
Gambar 11. Grafik Gangguan BR-10

Pelaksanaan implementasi camera stick ini berjalan dengan baik dan sudah memperlihatkan hasil. Upaya penurunan gangguan penyulang BR-10 dengan mempertajam inspeksi dengan camera telah berhasil menurunkan gangguan di penyulang BR-10

sebesar 100% dari total gangguan 6 kali dibulan Agustus 2020 menjadi NIHIL dibulan September 2020 dan menjadikan penyulang BR-10 keluar dari kategori kronis, berikut grafik gangguan penyulang BR-10:
