Analisa Nilai Resistansi Isolasi Generator 200 MW Dengan Media Pendingin Hydrogen Dan Air Demin

Heri Priagusno, Masdiana ZR, S, Sri Indah Rezkika, Sari Novaliamda

Program Studi Teknik Elektro, Fakultas Teknik
Universitas Al Azhar Medan

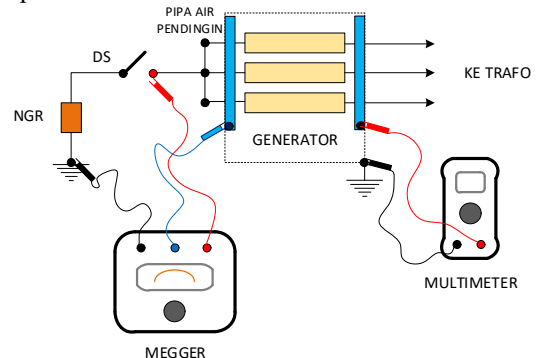
Gambar 3.1 Titik Pengukuran

Pengukuran resistansi isolasi dilakukan pada titik netral Generator, tepatnya pada Neutral Generator Resistance (NGR). Pemilihan titik pengukuran dengan harapan Titik netral dari generator mewakili seluruh belitan (*winding*) Generator fasa R, S, T. Pengukuran dilakukan antara titik Netral dengan titik *Grounding*, sehingga didapatkan nilai Resistansi isolasi dari Generator.

1. Posisikan Open DS (Disconnecting Switch) NGR
2. Pastikan generator aman dari manusia
3. Sambungkan kabel Merah dari Megger ke titik Netral Generator
4. Sambungkan kabel Hitam megger ke titik Grounding sekitar
5. Sambungkan kabel Biru dari Megger ke titik Header pipa pendingin air sebagai kompensasi pengukuran arus bocor.
6. Pilih selector tegangan ke 2500 volt
7. Tekan tombol TEST

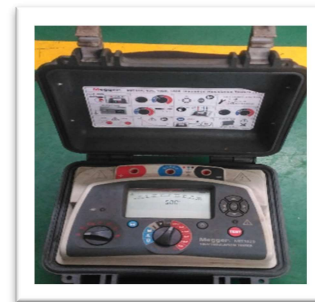
Gambar.2 Megger MIT1025

Tool yang digunakan untuk mengukur tahanan isolasi menggunakan isolation tester dengan merek **MEGGER MIT1025** tidak diragukan kualitasnya dan baru diadakan di tahun 2015, sehingga permasalahan pada point ini dapat dieliminasi.

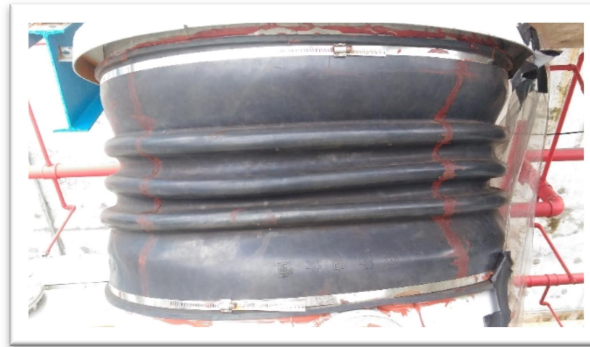
Gambar 3 Rubber flexible GT

10. Dilakukan pemeriksaan pada setiap sambungan Generator ke Trafo yaitu pada trafo GT, trafo UAT dan Trafo excitasi.
11. Ketika dilakukan pemeriksaan pada koneksi IPB ke trafo GT, ditemukan sedikit air didalam *rubber flexible joint*, ternyata terdapat kebocoran pada rubber flexible trafo GT.

Ketika dilakukan pemeriksaan pada koneksi IPB ke trafo, ditemukan sedikit air didalam *rubber flexible joint*. Material untuk *rubber flexible* IPB pada GT ditemukan sudah bocor dan sudah ditambal menggunakan *red silicone* pasta.

Sehingga permasalahan pada point ini dapat dipertimbangkan, karena dapat menyebabkan kontaminasi maupun meningkatkan kelembaban pada koneksi trafo.

12. Dilakukan pembersihan, kemudian dilakukan heating/pengeringan dengan lampu Halogen 1000W hingga dipastikan kering.
13. Dilakukan pengukuran kembali didapatkan nilai resistansi yang relatif stabil setiap 2 jam sebesar 24-25 Mohm, sudah memenuhi nilai standar dan generator siap untuk dioperasikan.

1. Setelah dilakukan perbaikan kebocoran pada Rubber flexible dan diberikan pelapisan dengan plastik sementara, dilakukan

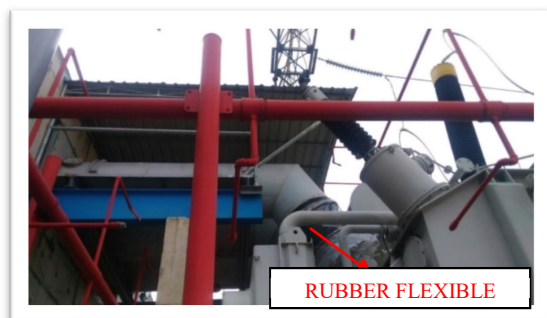
Gambar 4 Kondisi Canopy

Kondisi *rubber flexible* IPB pada GT masih ada kemungkinan terpapar air hujan karena canopy yang terpasang tidak melindungi seluruh *rubber flexible*.
