Identifikasi Kegagalan Pengelasan Mesin Soudronic Ag (Mesin Welder Kaleng) Menggunakan Metode Fishbone Analysis

ABSTRACT

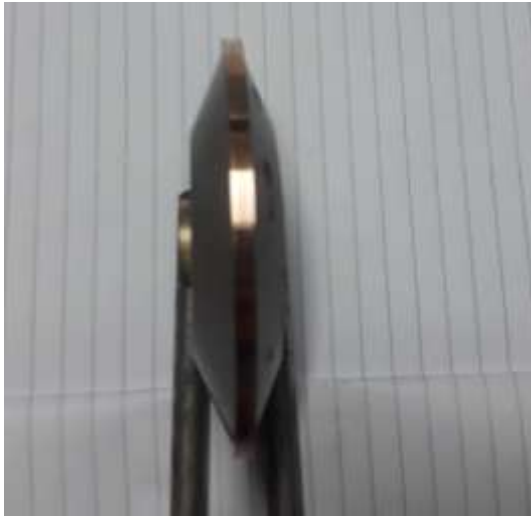
Gambar 1. *Upper welding roll*

Kedua roll tersebut berfungsi sebagai penghantar arus yang akan di lanjutkan ke wire (kawat las). Selain sebagai penghantar arus *upper welding roll dan lower welding roll* berfungsi juga sebagai penarik silinder kaleng keluar dari sistem pengelasan yang selanjutnya akan diteruskan ke

conveyor. *Upper wedding roll* memiliki diameter yang lebih besar yaitu 64 mm, sedangkan *lower wedding roll* memiliki diameter 49 mm yang dijelaskan pada gambar 1 dan 2.

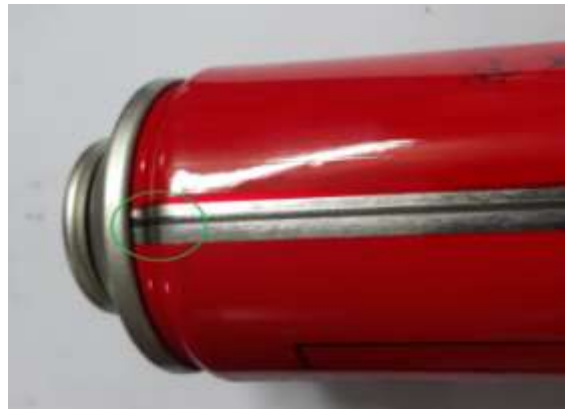
Gambar 7. Pengecekan kebocoran cone.

Terjadi kebocoran kaleng pada bagian komponen atas (*cone*) dengan kebocoran yang kecil. Dengan hasil output 3000 pcs kaleng yang ditemukan bocor sebanyak 300 pcs atau 10 % dari output.

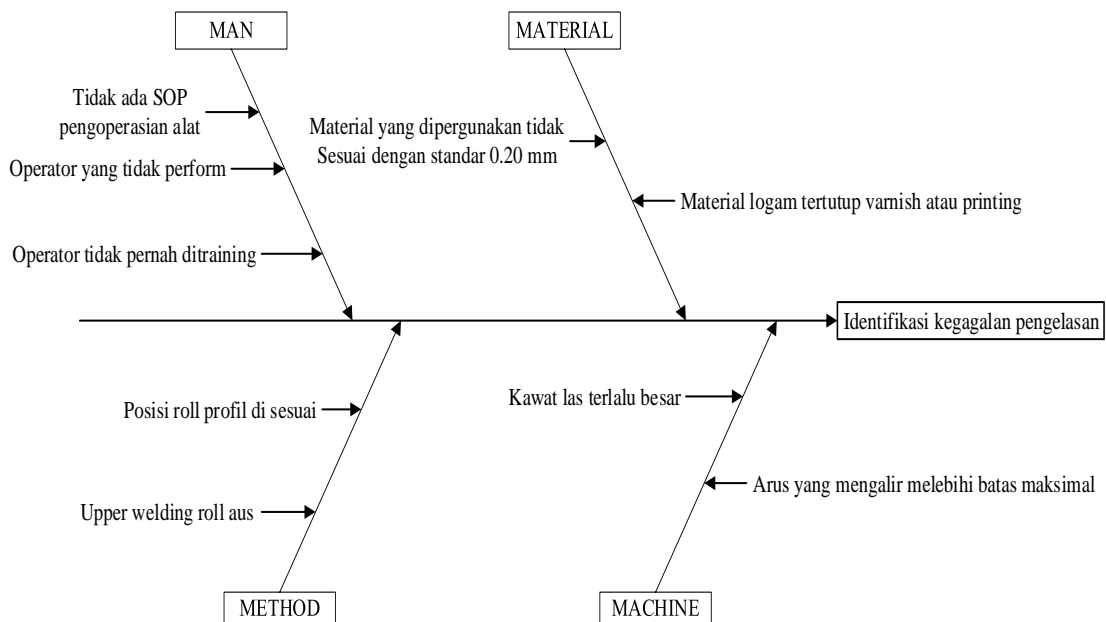
Gambar 9. Fishbone analysis[10]

- A. Man (Manusia), dimana dalam pengoperasian mesin soudronic abm dilakukan oleh manusia (operator), yang harus diperhatikan dalam pengoperasian adalah: operator harus mempunyai kompetensi. Berdasarkan fakta dilapangan operator yang bertugas sudah mendapatkan pelatihan sesuai dengan prosedur pengoperasian [6].
- B. Material, bahan baku untuk pembuatan kaleng tersebut menggunakan lembaran plat dengan ketebalan 0.20 mm [7].
- C. *Machine*, berdasarkan fakta dilapangan mesin las yang dipergunakan menggunakan kawat standar 1.50 mm, dengan arus yang mengalir 98 Ampere [8].
- D. Metode dalam pengelasan sudah sesuai dengan standar, yang menjadi temuan di metode ini adalah *upper roller welding* mengalami keausan yang mengakibatkan kegagalan pada pengelasan[9].

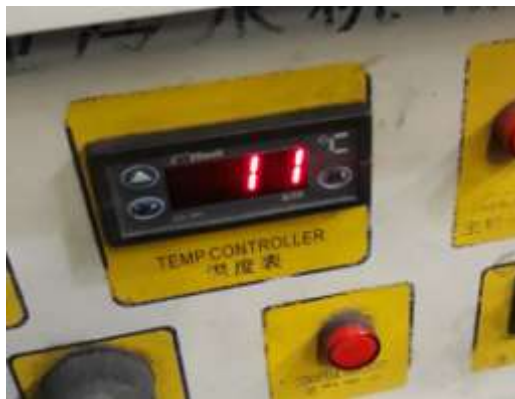
Gambar 10. Pengecekan suhu chiller.

Suhu *chiller* masih masuk standar, karena standar suhu chiller 8°C-12°C, adapun sistem pendingin ini untuk mendinginkan *roll welding* dan *roll pendulum*.

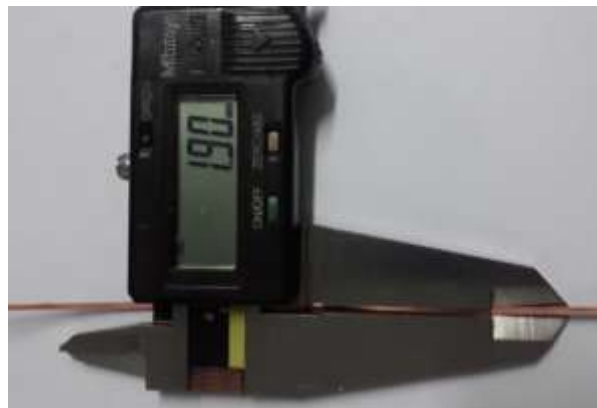
Gambar 11. Pengukuran wire.

- B. Cek lebar wire karena disini juga bisa menyebabkan kaleng bocor dengan hasil lasan yang kurang maksimal.

Berdasarkan pengukuran lebar wire hasil tersebut masih masuk standar.

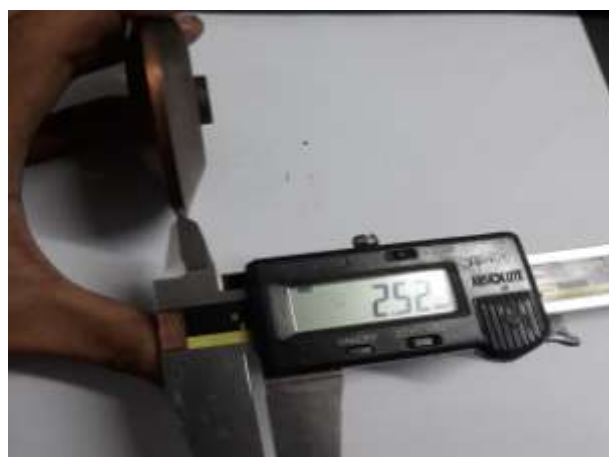
Gambar 12. Pengukuran lebar *upper* dan *lower welding roll*

- C. Cek lebar dan kedalaman upper & lower welding roll.

Dari hasil pengukuran kedalaman serta lebar dari profil *upper welding roll* dan *lower welding roll* ditemukan bahwa, *lebar upper welding roll* sudah over dan harus di *redresing* ulang atau diganti baru.

Setelah *upper welding roll* diganti baru dengan spek profil yang memenuhi syarat, untuk tes awal dengan 3000 pcs kaleng tidak terdapat kebocoran satupun (0% *reject*).
