## Studi Unjuk Kerja Pahat Karbida Berlapis *Titanium Aluminium Nitrida* (Tialn) Pada Pembubutan Kering Aluminium 6061

Nopri Aji S<sup>1\*</sup> dan Sunarto<sup>2\*\*</sup>

<sup>1,2</sup> Jurusan Teknik Mesin, Program Studi Sarjana Terapan Teknik Mesin Produksi dan Perawatan Politeknik Negeri Bengkalis, Bengkalis, 28711, Indonesia  
Email: \*nopriaji31@gmail.com, \*\*sunarto@polbeng.ac.id

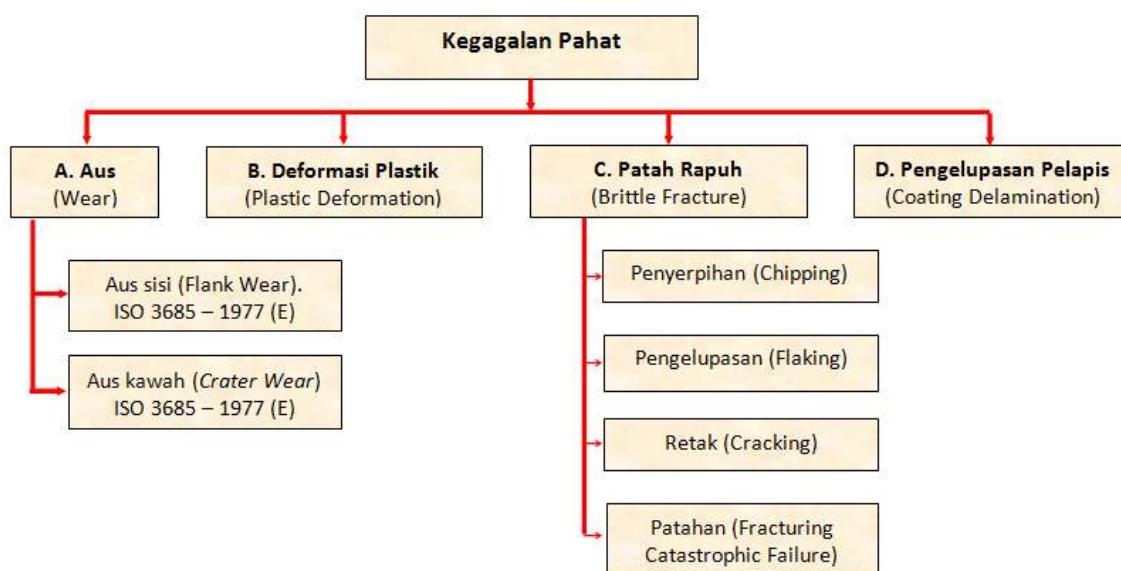
Ginting (2003)[7] menggambarkan kegagalan pahat yang lebih rinci yaitu dibagi atas aus (*wear*), deformasi plastik (*plastic deformation*), patah rapuh (*brittle fracture*) dan pengelupasan pelapis (*coating delamination*) sebagaimana yang diberikan pada Gambar

Gambar 1. Diagram Spektrum Kegagalan Pahat [7]

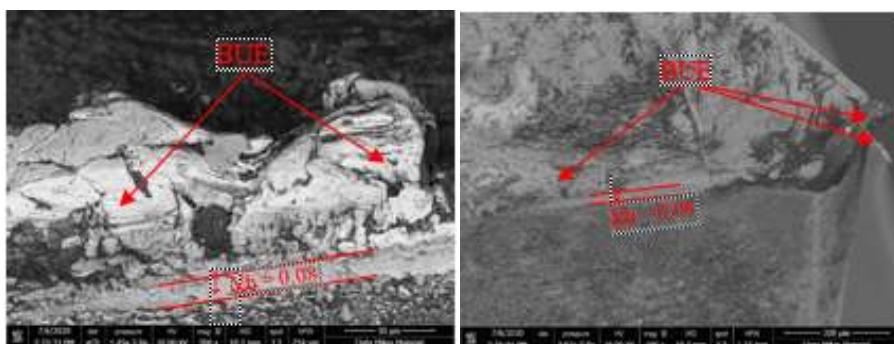
Bentuk sisi alat potong pada kondisi pemotongan di atas dapat dilihat pada gambar 4.2 berikut :

Gambar 2. Bentuk Sisi Alat Potong Pada Pemotongan ( $V_c$ ) 200 m/menit

Pada kecepatan potong ( $V_c$ ) 200 m/menit aus sisi yang terjadi adalah sebesar 0.08 mm. Keadaan alat potong sendiri di dominasi oleh BUE (*Built Up Edge*) yang melekat pada sisi alat potong pahat dan dapat mempengaruhi geometri pahat. BUE adalah bahan dari benda kerja yang menumpuk di permukaan rake alat potong. Bahan yang dibangun mengubah geometri alat potong, termasuk sudut rake. BUE merupakan struktur yang dinamik, sebab selama proses pemotongan pada kecepatan potong rendah berlangsung, BUE akan tumbuh dan pada suatu saat lapisan BUE akan tergeser/terkelupas dan berulang dengan proses penumpukan lapisan metal yang baru. Pada kecepatan potong ini pun sudah terjadi aus sisi yaitu sebesar 0,08mm, keausan ini disebabkan oleh gesekan antara aliran material benda kerja pada bidang geram dan bidang utama pahat. Selain proses abrasif, keausan yang terjadi pada kecepatan ini juga disebabkan oleh adanya gaya adhesi. Untuk melihat pertumbuhan aus sisi pada kecepatan potong ( $V_c$ ) 200 m/menit dapat kita lihat pada kurva pertumbuhan aus sisi pada gambar 3 berikut :

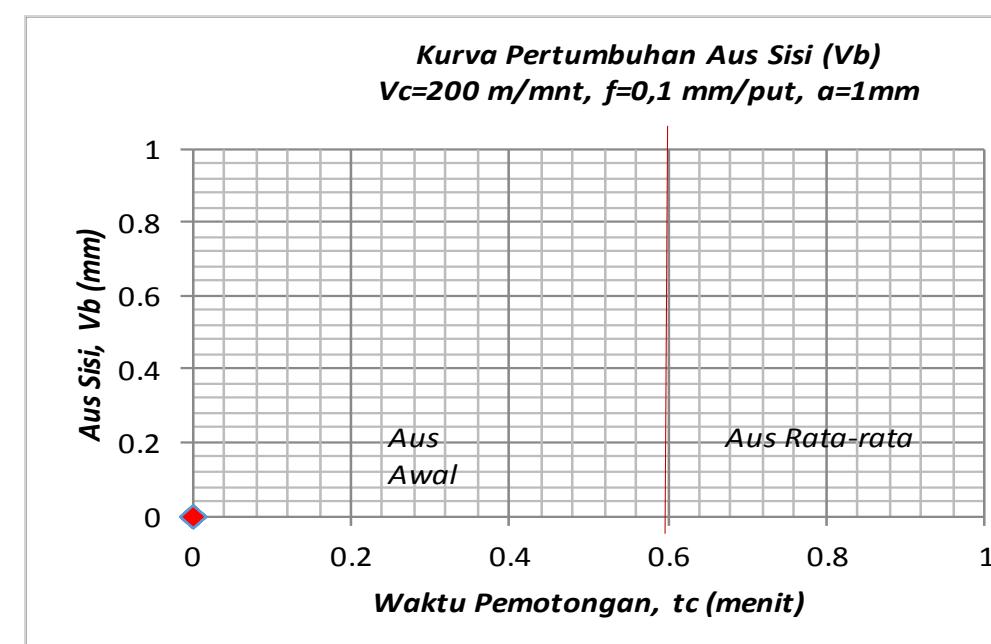
Gambar 3. Kurva Pertumbuhan Aus Sisi ( $V_b$ ) dengan ( $V_c$ ) 200 m/menit

Dari hasil permesinan dengan kondisi pemotongan pertama dapat dilihat pertumbuhan aus sisi pahat pertama terjadi di 0-8 menit, aus ini disebut aus awal. Dimana aus yang terjadi bertahap dari 0.04, 0.06, 0.07, 0.08 mm. Pada menit 8-12 aus pahat yang terjadi disebut dengan aus rata-rata, dengan aus sisi sebesar 0.08mm. Pada kurva pertumbuhan aus sisi pertama masih belum menunjukkan pertumbuhan aus sisi yang signifikan. Maka dilanjutkan dengan pemotongan kedua dengan ( $V_c$ ) 270 m/menit.

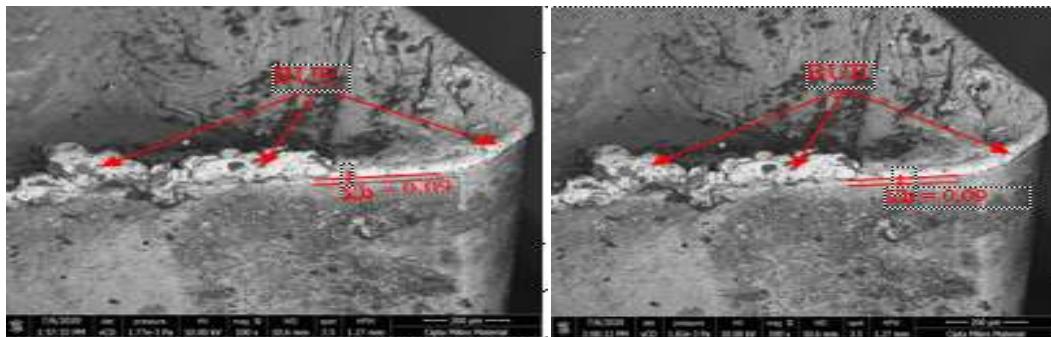
Bentuk sisi alat potong pada kondisi pemotongan di atas dapat dilihat pada gambar 5 berikut :

Gambar 4. Bentuk Sisi Alat Potong Pada Pemotongan ( $V_c$ ) 270 m/menit

Pada kecepatan potong ( $V_c$ ) 270 m/menit keausan yang terjadi adalah keausan tepi. Pada kecepatan ini besarnya keausan tepi yang terbentuk ditandai dengan permukaan bidang utama pahat lebih kasar. Keausin ini disebabkan oleh gesekan antara aliran material benda kerja pada bidang geram dan bidang utama pahat. Selain proses abrasif, keausan yang terjadi pada kecepatan ini juga disebabkan oleh adanya gaya adhesi. Gaya adhesi ini akan mengakibatkan penumpukan metal pada mata potong yang terkenal dengan nama BUE (*Built Up Edge*). BUE terbentuk sangat besar dan lebih cepat pada mata potong. Bisa dilihat pada gambar 4.5 BUE yang melekat pada alat potong hampir mendominasi semua sisi potong pahat. Terjadinya penumpukan lapisan material yang baru saja terbentuk yang menempel pada sekitar bidang utama dan bidang geram. Mekanisme keausan ini disebabkan karena pada tekanan dan temperatur yang relatif tinggi menyebabkan permukaan logam yang baru terbentuk menempel (bersatu seolah-olah dilas) dengan permukaan logam yang lain. Untuk melihat pertumbuhan aus sisi pada kecepatan potong ( $V_c$ ) 270 m/menit dapat kita lihat pada kurva pertumbuhan aus sisi pada gambar 6 berikut :

Pada kecepatan potong ( $V_c$ ) 270 m/menit BUE yang menumpuk pada sisi pahat hampir menutup semua bagian sisi pahat.

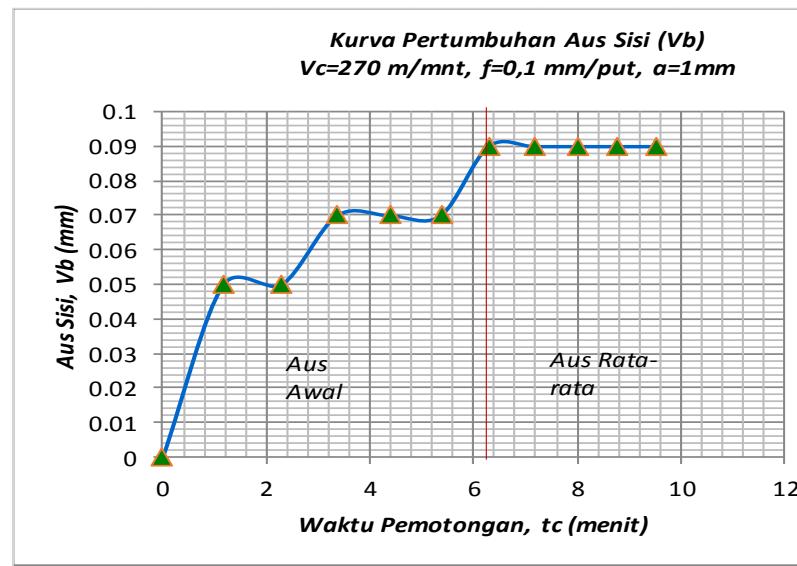
Gambar 5. Kurva Pertumbuhan Aus Sisi ( $V_b$ ) dengan ( $V_c$ ) 270 m/menit

Dari hasil pemesinan kedua dengan kecepatan potong ( $V_c$ ) 270 m/menit aus sisi pertama yang terjadi pada 0-7 menit, aus ini disebut aus awal, dimana aus sisi yang terjadi adalah 0.05, 0.07. Pada 7-9 menit aus sisi disebut aus rata-rata, dimana besar aus sisi yang terjadi 0.09 mm.

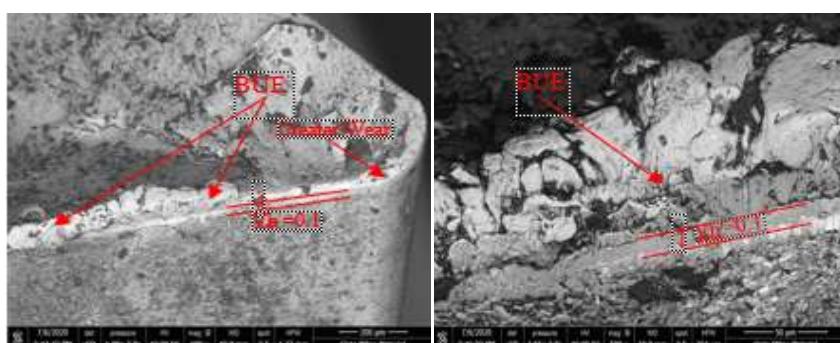
Bentuk sisi alat potong pada kondisi pemotongan di atas dapat dilihat pada gambar 7 berikut :

Gambar 6. Bentuk Sisi Alat Potong Pada Pemotongan( $V_c$ ) 340 m/menit

Pada kecepatan potong ( $V_c$ ) 340 m/menit keausan yang terjadi pada pahat adalah keausan kawah (*creater wear*). Kausan kawah terjadi pada permukaan beram pada pahat. Dapat terlihat bahwa keausan kawah mempengaruhi kotak pada geometri pahat dengan chip. Faktor yang mempengaruhi keausan kawah adalah temperatur antara chip dengan pahat, pengaruh kimia antara pahat dengan benda kerja dan faktor yang mempengaruhi keausan tepi juga mempengaruhi keausan kawah. Selain keausan kawah keausan tepi juga terjadi pada kecepatan potong ( $V_c$ )

340 m/menit. Pada kecepatan ini BUE masih terlihat pada sisi pahat. Untuk melihat pertumbuhan aus sisi pada kecepatan potong ( $V_c$ ) 340 m/menit dapat kita lihat pada kurva pertumbuhan aus sisi pada gambar 8 berikut :

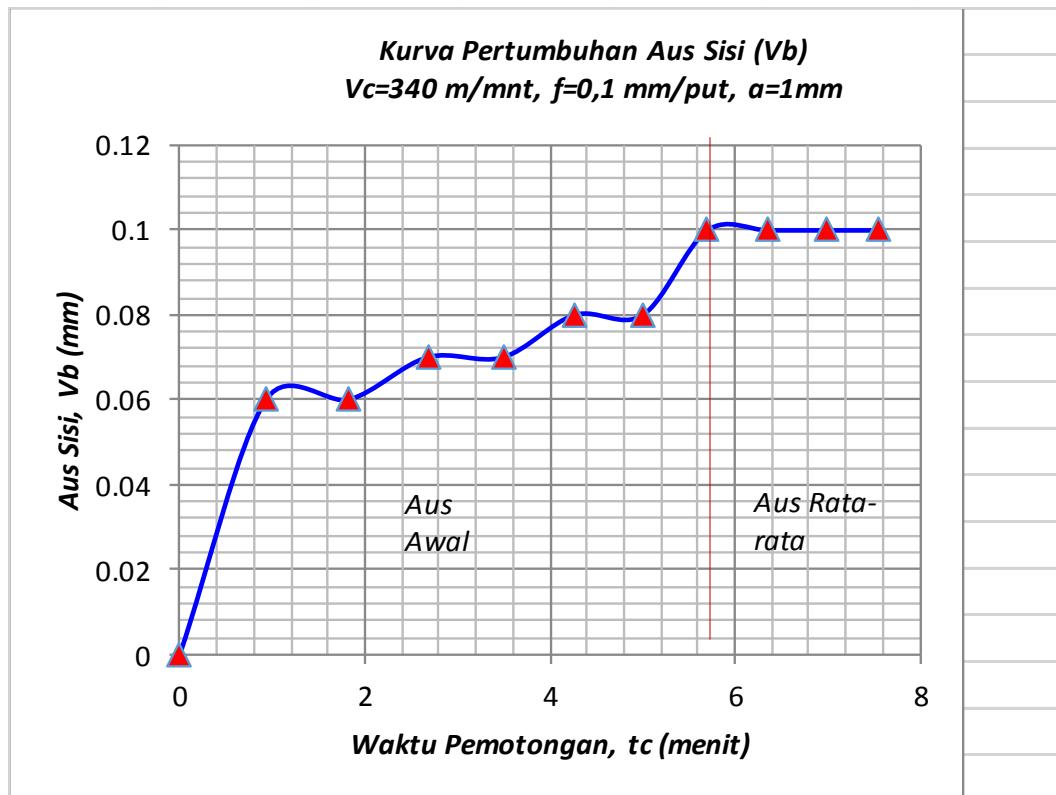
Gambar 7. Kurva Pertumbuhan Aus Sisi ( $V_b$ ) dengan ( $V_c$ ) 340 m/menit

Dari hasil pemesinan ketiga dengan kecepatan potong ( $V_c$ ) 340 m/menit aus awal yang terjadi pada 0-5 dengan aus sisi sebesar 0,06, 0,07, 0,08. Pada 5-9 menit disebut aus rata-rata dengan aus sisi sebesar 0,1 mm. Kondisi pahat mengalami keausan kawah yang di mana faktor yang mempengaruhi keausan kawah adalah temperatur antara chip dengan pahat, pengaruh kimia antara pahat dengan benda kerja dan faktor yang mempengaruhi keausan tepi juga mempengaruhi keausan kawah. Pada pemotongan ketiga bisa dilihat bahwa aus sisi pahat hampir mendekati batas pahat. Untuk melihat perbandingan aus sisi yang terjadi pada ketiga proses permesinan dapat dilihat pada gambar 9 sebagai berikut:
